マンション〇〇〇〇706号室漏水部2次診断

調査日 2004年1月7日

調査診断 (有)ビルケアサイコウ

建物名 マンション〇〇〇〇

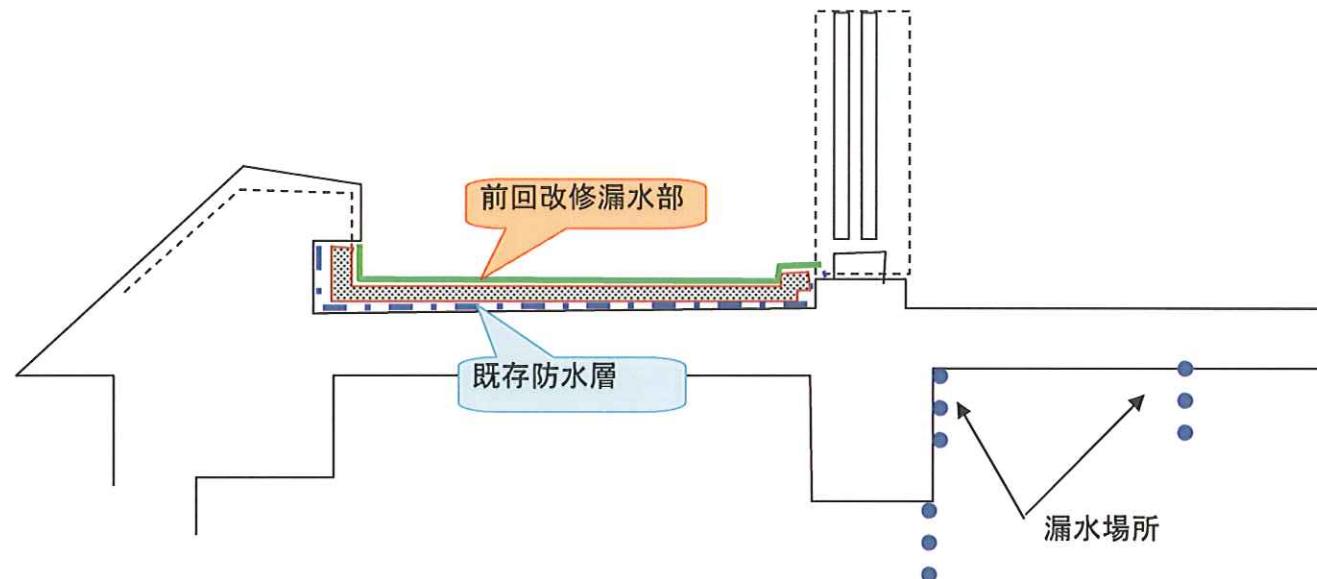
806号室から706号室に対する漏水について

現況 上階から24時間に渡って継続的に漏水している。

前回の調査後、応急補修を実施した、屋上部分の膨れ・水溜り部分の膨れは解消されている。

内部に溜まった水抜きのため設置した排水ホース内にはほとんど水の残りは見られない。

他の部屋にも、水が漏水した痕跡が見られる。この部分は現在漏水は止まっている。

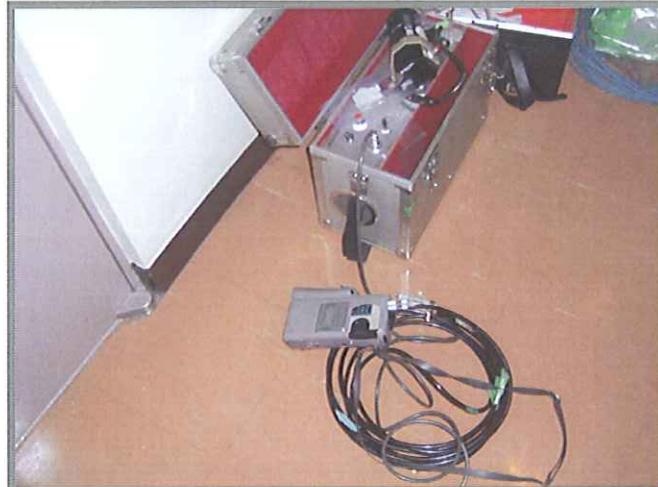
既存仕上げ 調査中の現況 梁に発生したひび割れを通じて漏水している。

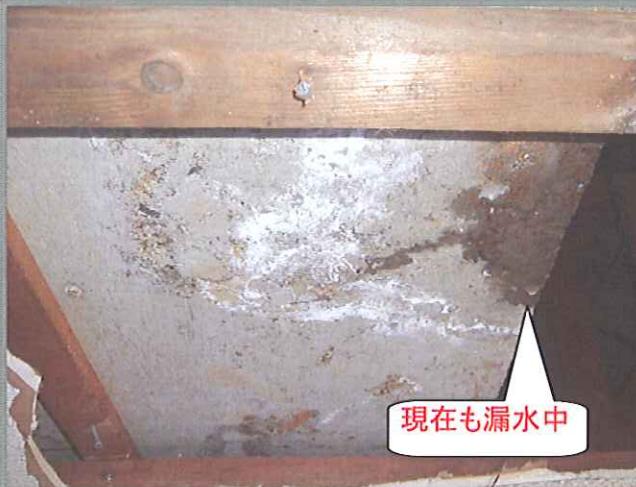
漏水現況

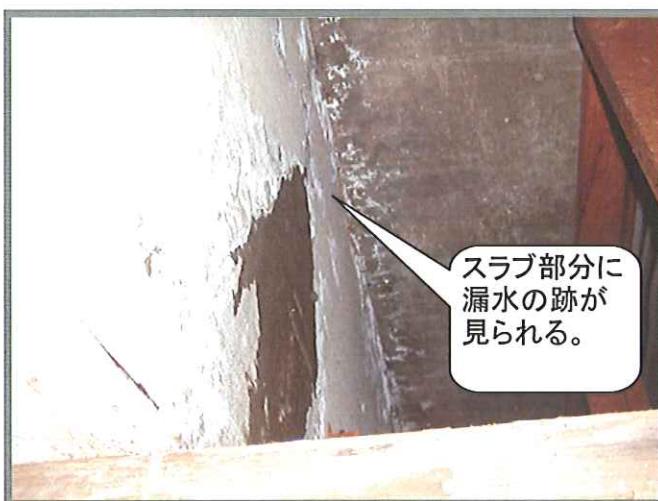
スラブ部分に
漏水の跡が
見られる。

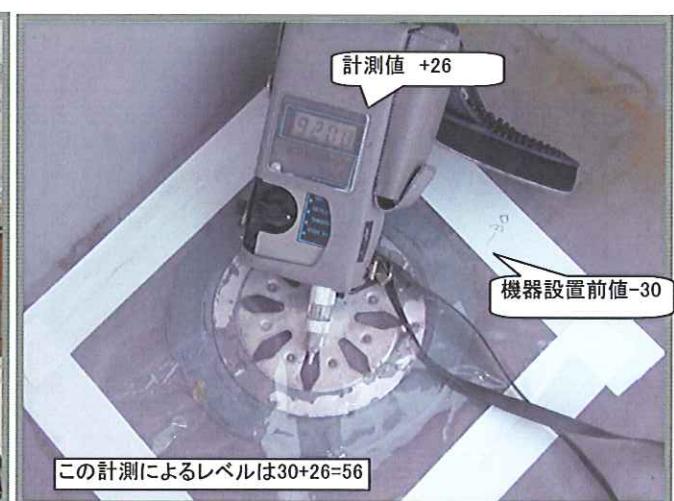
香りセンサーによる調査状況

計測値は 56レベルを示している。

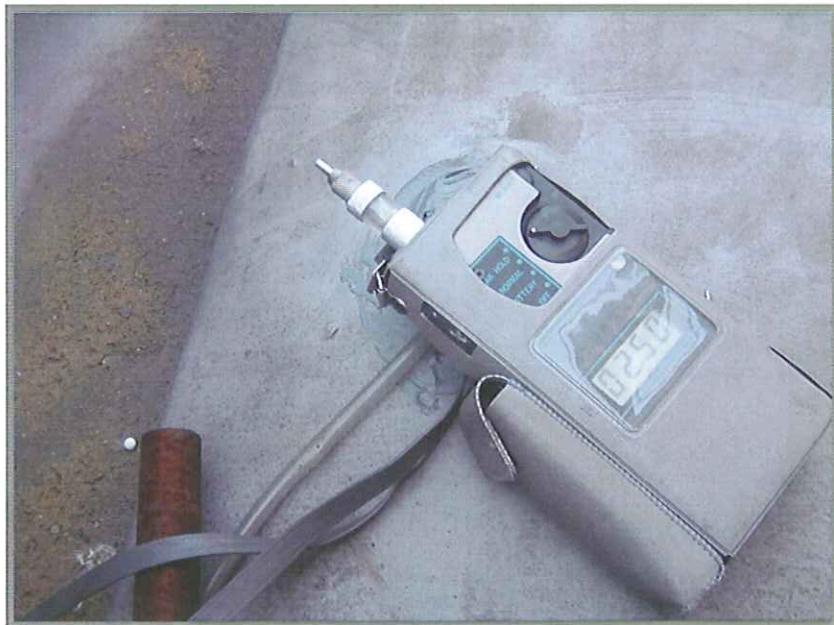
現在の表面の防水層と、既存(新築時防水層)の間部分で挿入した 香り の存在が確認された。

前回の調査後に設置された、水抜きパイプ内の 香り の存在を確認した。

計測値レベルは250ポイントを確認しており、この数値から、判断される。

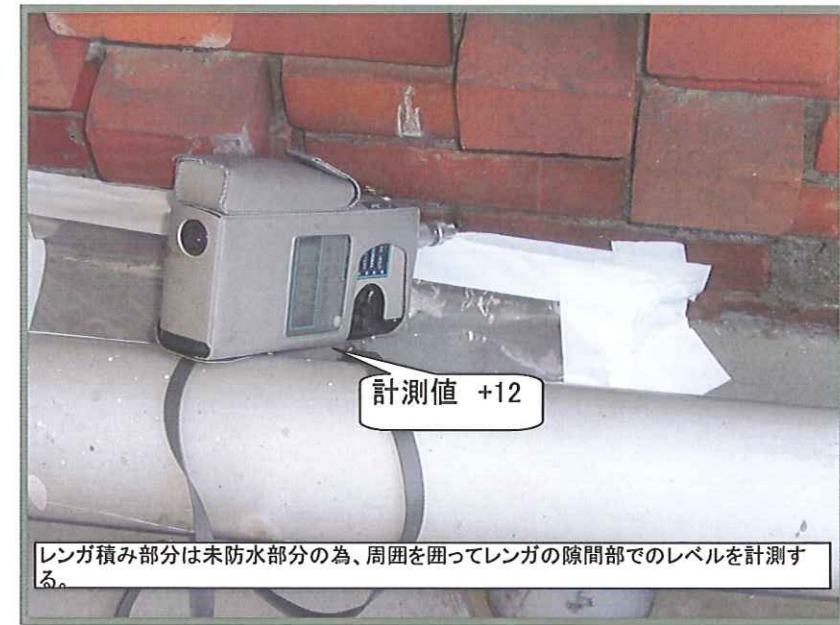
サッシ廻り・防水端部について、上記の作業を確認し端部からの漏水は見られない。

特に、調査中も漏水が続いていることから、内部にある給水・給湯用の配管から軸体内に漏水が危惧されます。

内部壁面解体後配管の腐食状況の調査をお勧めいたします。
