(2重ドレン 横引き用) の施工不良による漏水防止対策は

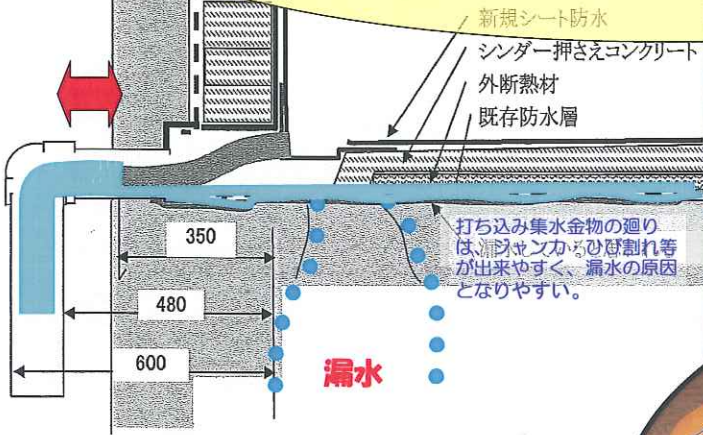
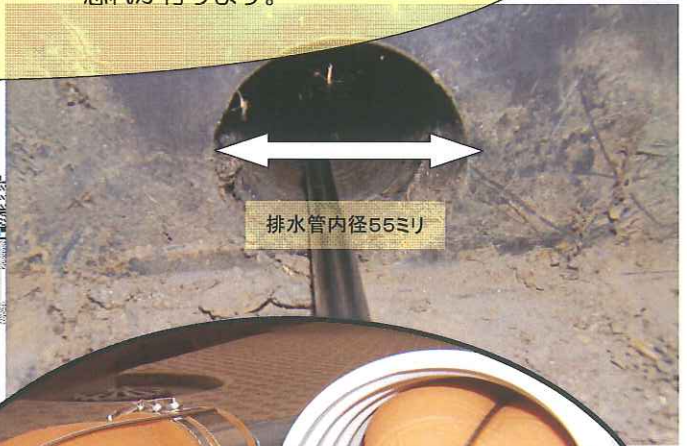
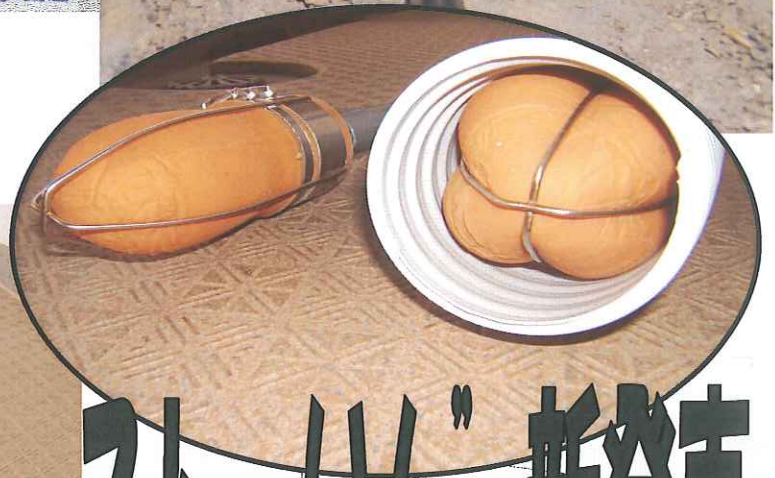
(悪い施工例) 既存の呼び樋排水管の内径100ミリが、55ミリまで小さくなって取り付けられており、しかも挿入したジャバラ配管が短い為、防水層の下に排水が流れ込む。ドレン金物の不具合が原因の防水不良では、根本原因は排除できない。・・・その結果・・・再度漏水の再発。
排水能力は53.8%まで低下しており、ドレン金物廻りの異物・集中豪雨等による異常な排水量の増加等により、低下した排水能力で屋上に雨水が滞留して防水不良部から漏水する。・・・恐れが有ります。
