(2重ドレン 横引き用) の施工不良による漏水防止対策は

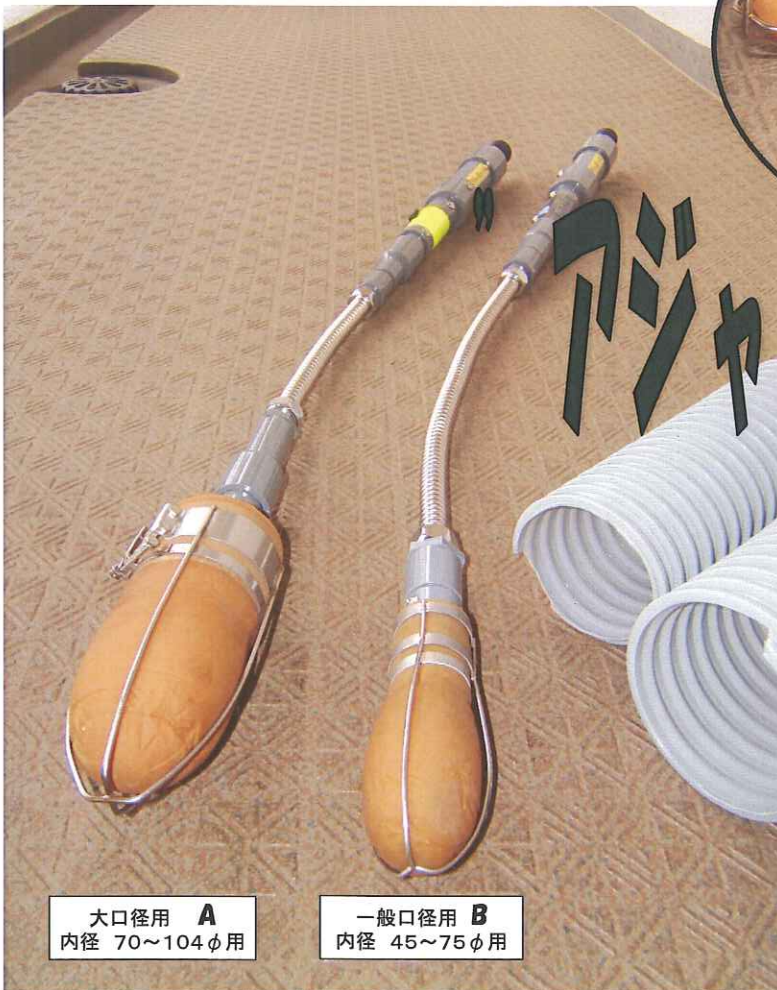
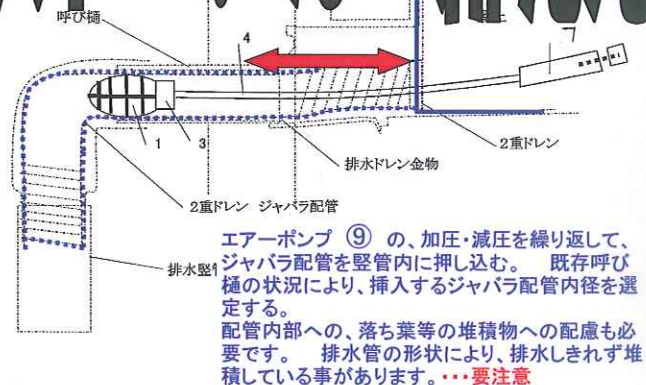
【図2】

(悪い施工例) 既存の呼び樋排水管の内径100ミリが、55ミリまで小さくなって取り付けられており、しかも挿入したジャバラ配管が短い為、防水層の下に排水が流れ込む。ドレン金物の不具合が原因の防水不良では、根本原因は排除できない。・・・その結果・・・再度漏水の再発。
排水能力は53.8%まで低下しており、ドレン金物廻りの異物・集中豪雨等による異常な排水量の増加等により、低下した排水能力で屋上に雨水が滞留して防水不良部から漏水する。・・・恐れが有ります。
