斜壁タイル面のリニューアル

施工例 2004. 4. ジェムわらびブランドル大規模修繕工事

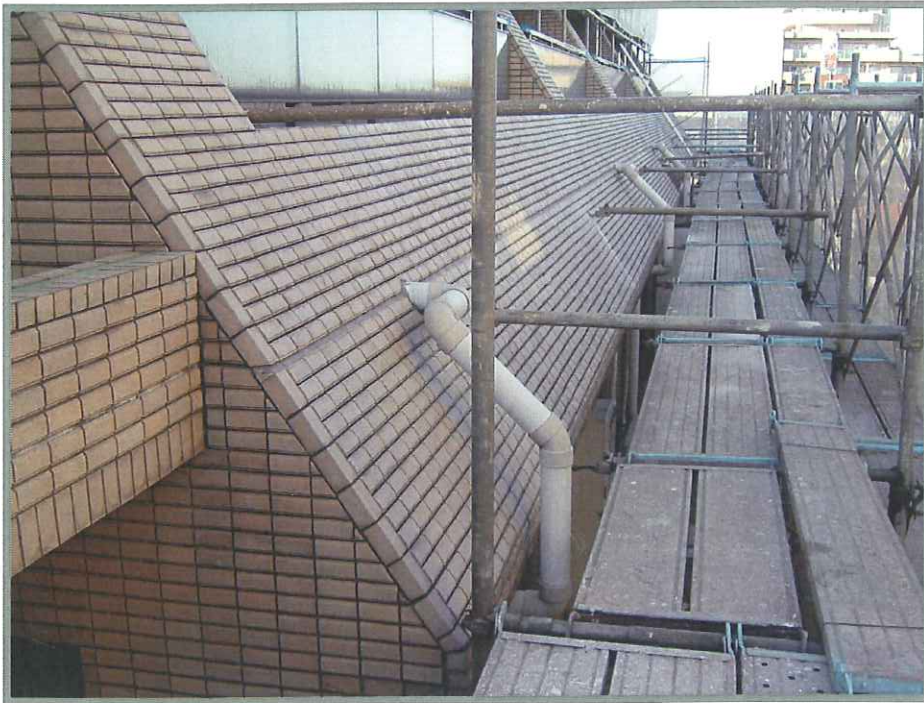
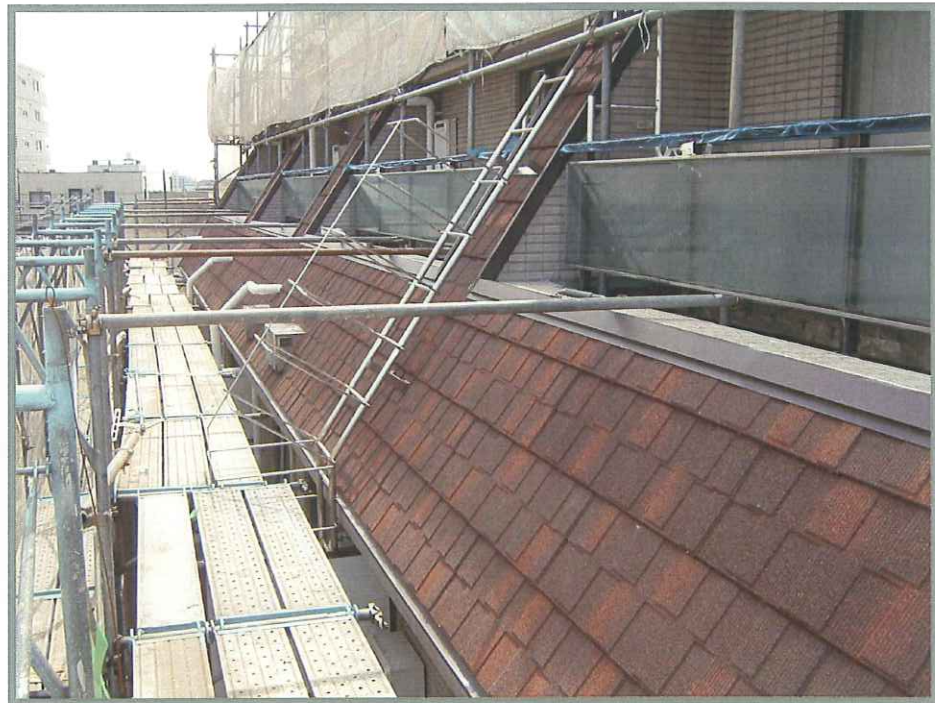
斜壁は長い建物の生涯の中で、躯体コンクリートのひび割れによりタイルの浮き・貫通性のひび割れ等が発生して何れ漏水の原因となりやすい部分です。最近この部分からの漏水事故が頻発し、改修工事の際に防水をする機会が増えています。弊社では、防食効果のあるガリバリウム鋼板に天然石を吹きつけ施工した屋根掛けをお勧めしています。

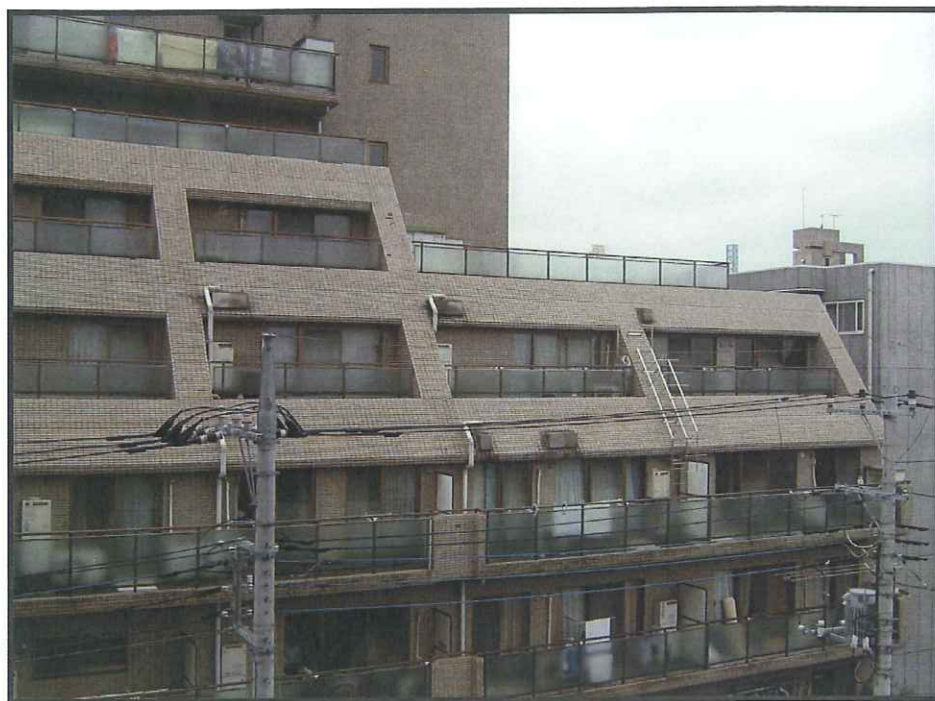
着工前

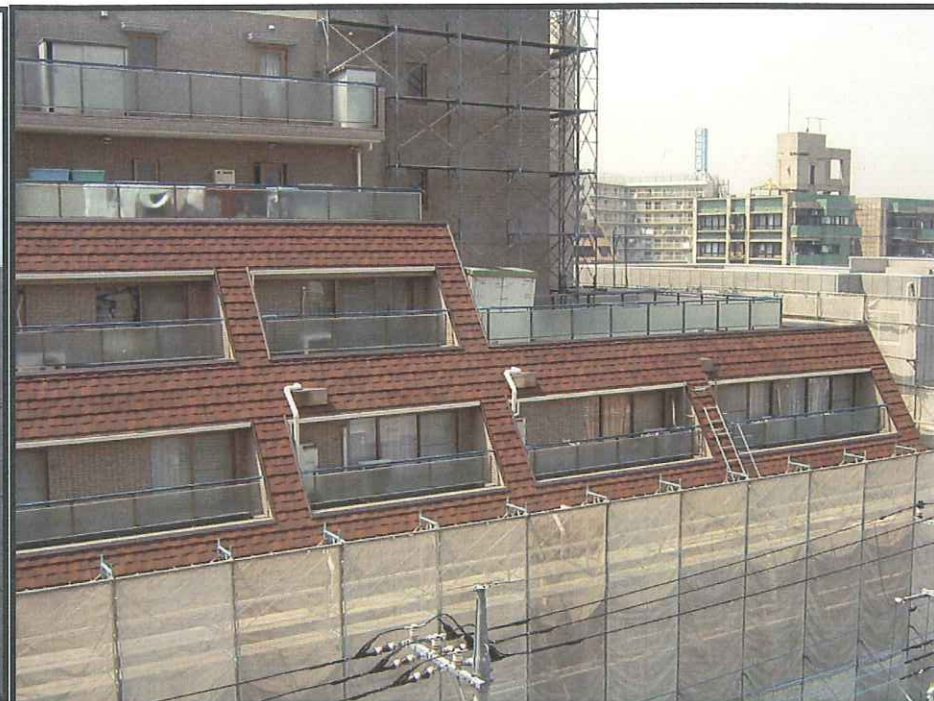
斜壁 板金施工完了
